Ingenieurbüro für Bautechnik
Prof. Dressel & Partner

Symposium zu Gefährdungen
der Standsicherheit
und des Brandschutzes

am 16. November 2007

Dresden 2007

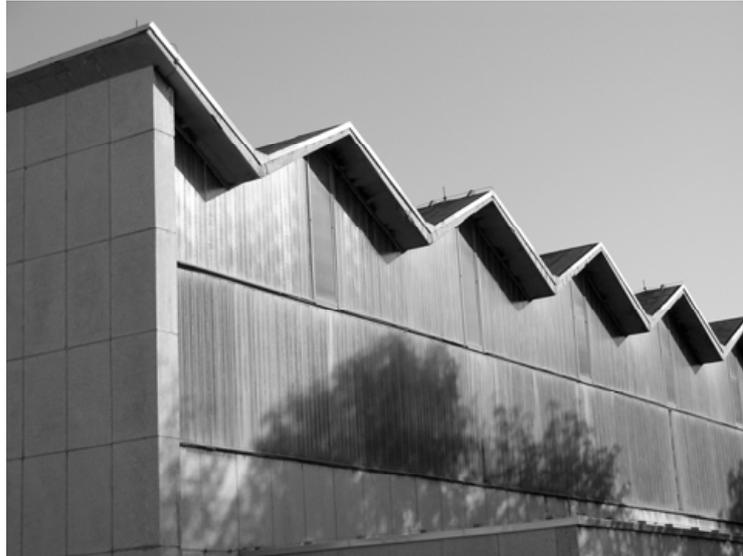
Abb. 1: Heidebroek-Bau der TU Dresden vor der Sanierung

Die Besonderheit des Experimentalbaus besteht in seiner ungewöhnlichen Dachkonstruktion. Diese stellt ein Falwerk dar, das aus acht Falwerkträgern besteht.

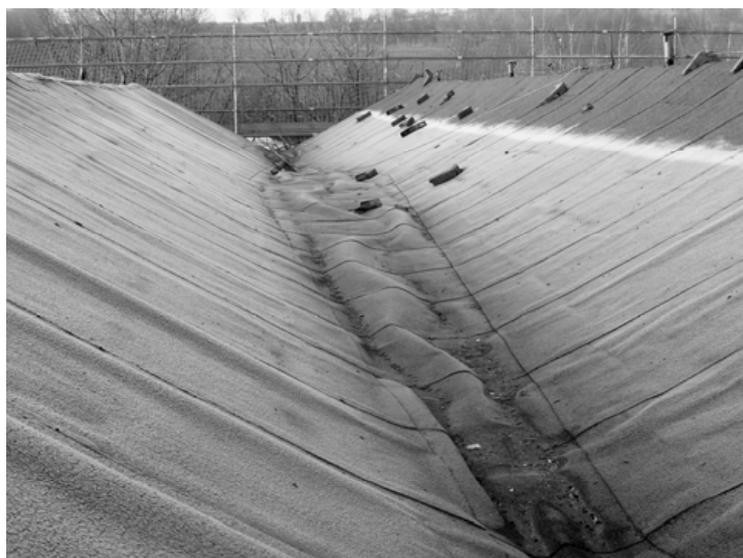
Abb. 2: Schäden an der Dachhaut durch erhebliche Blasenbildung

In der Vergangenheit war die Dacheindeckung zwar schon einmal erneuert worden; diese wies jedoch wiederum Schäden durch erhebliche Blasenbildungen (Abb. 2) und somit die Gefahr neuerlicher Undichtigkeiten auf.

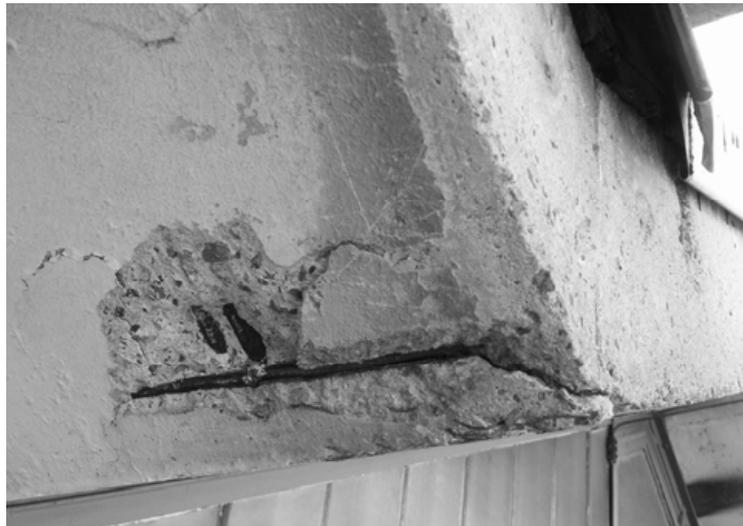
Abb. 3: Schäden am Beton und Korrosion der Bewehrung

Gleichzeitig sollten die schon einmal instandgesetzte Dacheindeckung erneuert und die vorhandenen Betonschädigungen saniert werden. An den Stirnseiten im Außenbereich des Daches waren die Schäden am Beton und die Korrosion der Bewehrung bereits deutlich fortgeschritten (Abb. 3).

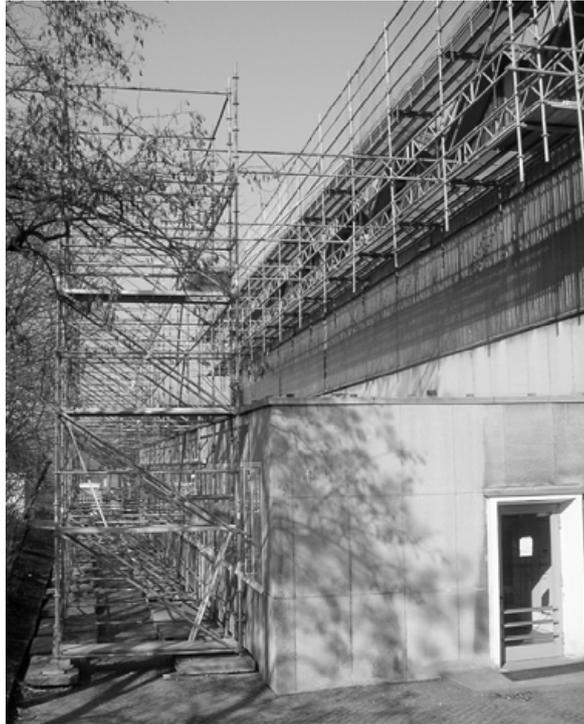
Abb. 4: Abfangung des Außengerüsts an der südlichen Hallenlängsseite

Zusätzlich war eine komplette Einrüstung des Gebäudes für die Arbeiten im Außenbereich erforderlich. Das Außengerüst konnte aber lediglich an der Nordseite als Standgerüst ausgeführt werden. Bedingt durch den südlichen Vorbau an der Längsseite der Halle, den neuen Anbau des visuellen Zentrums und die freizuhaltenden Toröffnungen an den Giebelseiten musste ein Großteil des Außengerüsts mit Abfangungen, weitgespannten Gitterträgern oder als freitragendes Hängegerüst ausgebildet werden (Abb. 4).

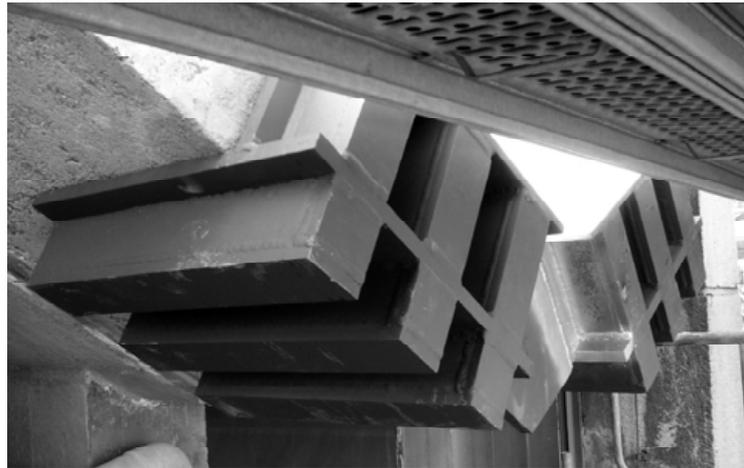
Abb. 5: Vormontiertes Verankerungselement aus Stahl

Die Stahllamellen wurden mit Schweißverbindungen an die Verankerungselemente angeschlossen. Die Beeinträchtigung des Klebeverbundes zwischen den Lamellen und der Betonoberfläche infolge des Temperatureintrages beim Verschweißen konnte hingenommen werden, da die Verankerung der Zugkräfte vollständig durch die Stahlelemente sichergestellt wird.

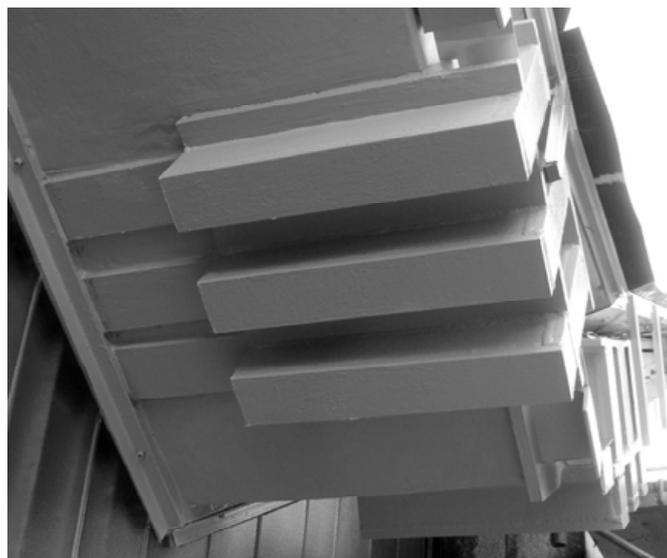
Abb. 6: Fertiggestellte Verankerung mit Anschluss der durch die Fassade hindurch geführten Stahllamellen an das Verankerungselement und F 30 – Anstrich

Die Montage der Stahllamellen und ihre Verankerung im Außenbereich bedingte die teilweise Demontage der vorhandenen vertikalen „Copelith“-Verglasung der Halle, da die Lamellen durch die Fassade hindurch bis zur Verankerungsstelle im Außenbereich geführt werden mussten (Abb. 6). Die Glaselemente mit einem U-förmigen Querschnitt wurden zur Schaffung der notwendigen Fuge zwischen Dachunterseite und der Verglasung eingekürzt und nach der Herstellung der Tragwerksverstärkung wieder eingebaut. Ggf. zerstörte Glaselemente wurden dabei ersetzt.

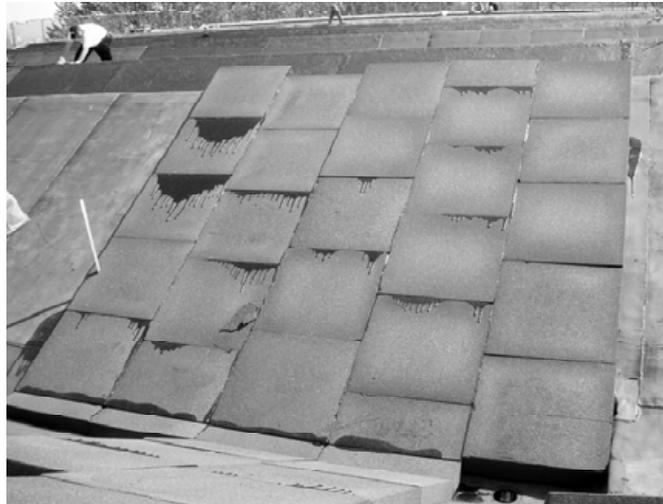
Abb. 7: Vollflächige Verlegung der Schaumglasplatten im Verband mit Heißbitumen

Im Außenbereich wurde nach der Betonsanierung der neue Dachaufbau aufgebracht. Als Wärmedämmung kamen 8 cm dicke Schaumglasplatten zum Einsatz. Diese wurden auf einer Bitumenschweißbahn als Notabdichtung im Verband vollflächig in Heißbitumen verlegt. Zusätzlich wurden die Platten auch stirnseitig miteinander verklebt (Abb. 7).

Die Schaumglasplatten waren ausgewählt worden, weil sie auch bei hohen Temperaturen ihre Steifigkeit behalten. Bei der vorhandenen, relativ großen Dachneigung von 30° ist durch die Verlegung der steifen Platten im Verband davon auszugehen, dass ein Abrutschen der Wärmedämmung und damit Schäden an der Dacheindeckung in Zukunft wirksam verhindert werden.

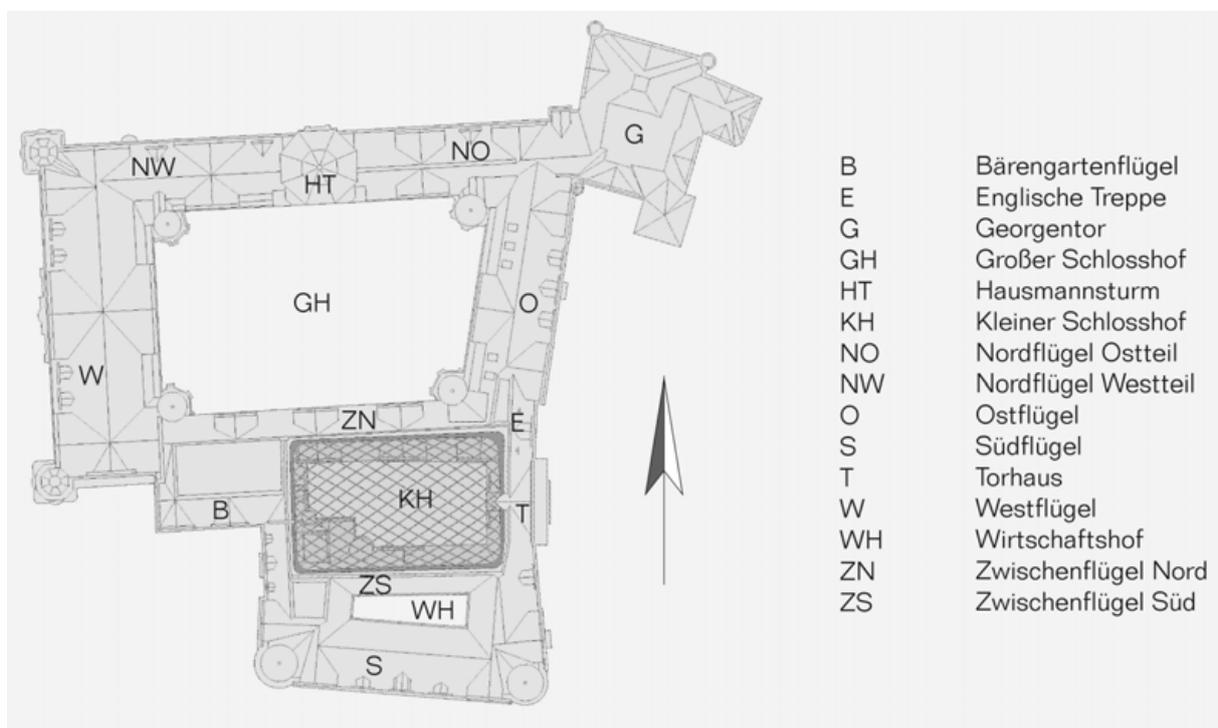
Abb. 1 Übersicht der Gebäudeteile des Dresdner Residenzschlusses im Grundriss mit der Überdachung des Kleinen Schlosshofes

Um für die zu erwartende große Zahl von Besuchern einen zentralen Foyerraum zu schaffen, von dem aus sich der Besucherstrom auf die einzelnen Museen und Einrichtungen verteilen kann, wurde im Jahre 2002 auf der Grundlage einer entsprechenden Studie beschlossen, den kleinen Schlosshof zu überdachen (vgl. Abb. 1).

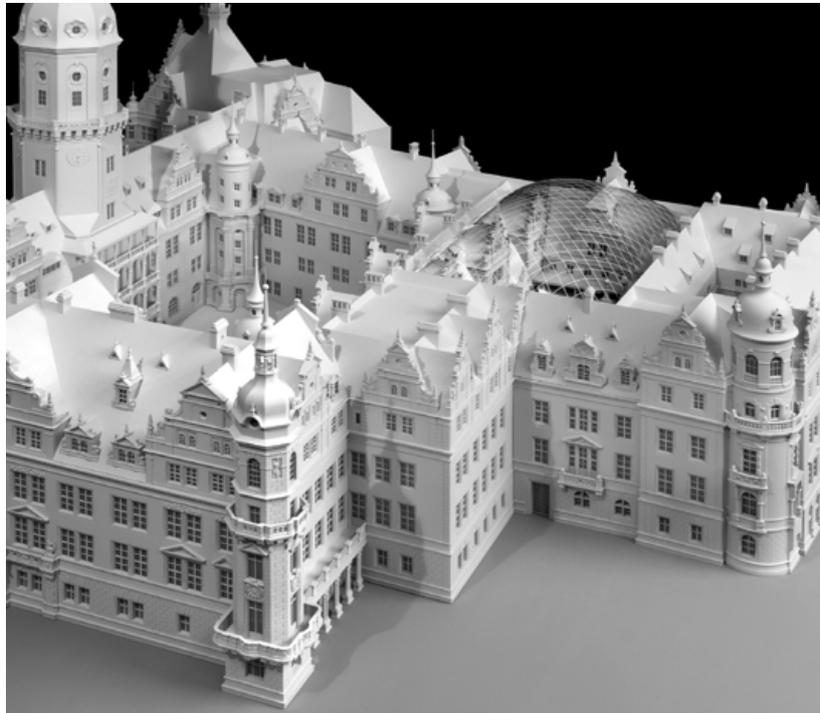
Abb. 2: Modell des Schlosses mit Überdachung des Kleinen Schlosshofes

Wie an dem Modell des Schlosses (vgl. Abb. 2) zu erkennen ist, überwölbt die Stabwerkskuppel netzartig den gesamten Innenhof. Sie setzt dicht unter der Firstlinie an, um die Vielzahl der Ziergiebel und Dachgauben in ihrer optischen Wirkung nicht zu beeinträchtigen.

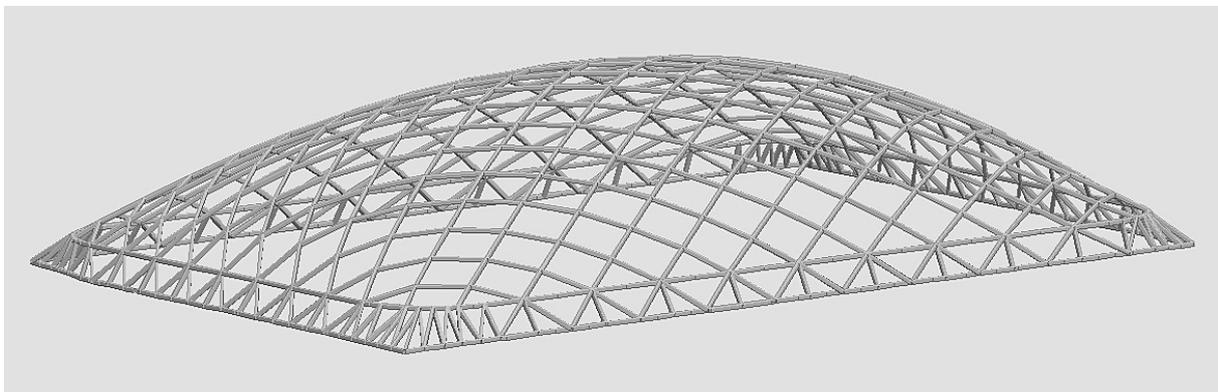
Abb. 3 Strukturmodell der Stabwerkskuppel, bestehend aus Gitterschale und umlaufendem Randfachwerkträger an der Kuppelbasis

Die filigrane, rautenartige Struktur der Stabwerkskuppel mit gekreuzten Diagonalen geht an den Rändern in einen umlaufenden Randfachwerkträger über, der die Kuppel am Rande versteift und in der Lage ist, die Auflagerkräfte an geeigneten Stellen in die Dachkonstruktion einzuleiten (vgl. Abb. 3). Demnach setzt sich die Stabwerkskuppel aus der Gitterschale und dem Randfachwerkträger im Bereich der Kuppelbasis zusammen. Die Abmessungen der im Grundriss nahezu rechteckigen Stabwerkskuppel betragen maximal 44,7 m x 29,1 m. Der Stich beträgt 8,35 m, davon nimmt die Gitterschale eine Höhe von 7,0 m ein.

modifizierten Geometrie ein deutlich besseres Stabilitätsverhalten als die Ausgangsform besitzt. In den Eckbereichen des annähernd rechteckigen Hofgrundrisses müssen zudem aufgrund von geometrischen Randbedingungen Grate in dem Randfachwerkträger ausgebildet werden, die zusätzlich aussteifend wirken und die Stabilität der Stabwerkskuppel erhöhen. Um diese Grate in der Gitterschale aus optischen Gründen nicht fortsetzen zu müssen, werden die in den betreffenden Bereichen endenden Gitterschalenträger im halben Trägerabstand neben den Diagonalen des Rechteckgrundrisses angeordnet (vgl. Abb. 3 und 5).

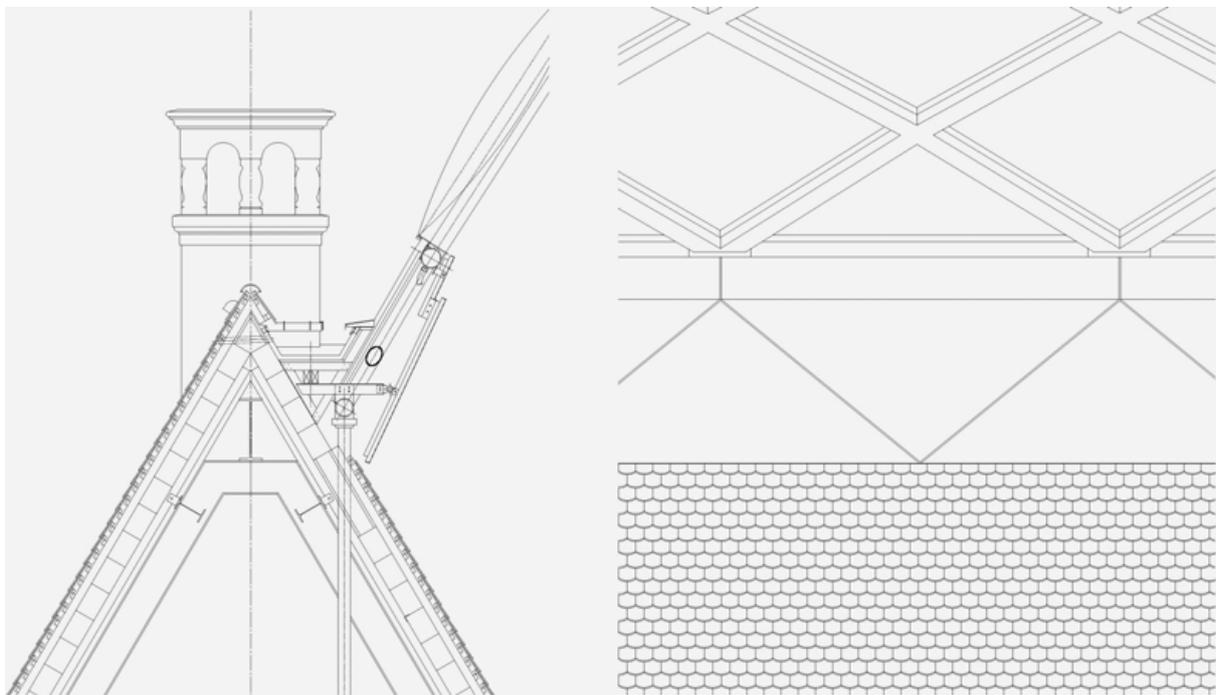
Abb. 4 Schnitt und Ansicht des Anschlusses der Stabwerkskuppel an die bestehende Dachkonstruktion

Um trotz der Unregelmäßigkeiten in den Dachflächen eine weitgehend regelmäßige Struktur der Stabwerkskuppel zu erreichen, wird die Neigung und der Achsabstand zwischen Ober- und Untergurt des umlaufenden Randfachwerkträgers variiert. Dabei ist dessen Höhe bezogen auf eine vertikale Projektionsfläche stets konstant, so dass der Obergurt in einer horizontalen Ebene liegt. Je nach den örtlichen Gegebenheiten der vorhandenen Dachkonstruktion wird der Randfachwerkträger auf unterschiedlich ausgebildeten Stützstellen abgesetzt. Damit diese konstruktiven Details ebenso wie zum Beispiel die Regenwasserableitung optisch nicht in Erscheinung treten und den Gesamteindruck stören, wird der Randfachwerkträger zur Innenhofseite hin verblendet (vgl. Abb. 4).

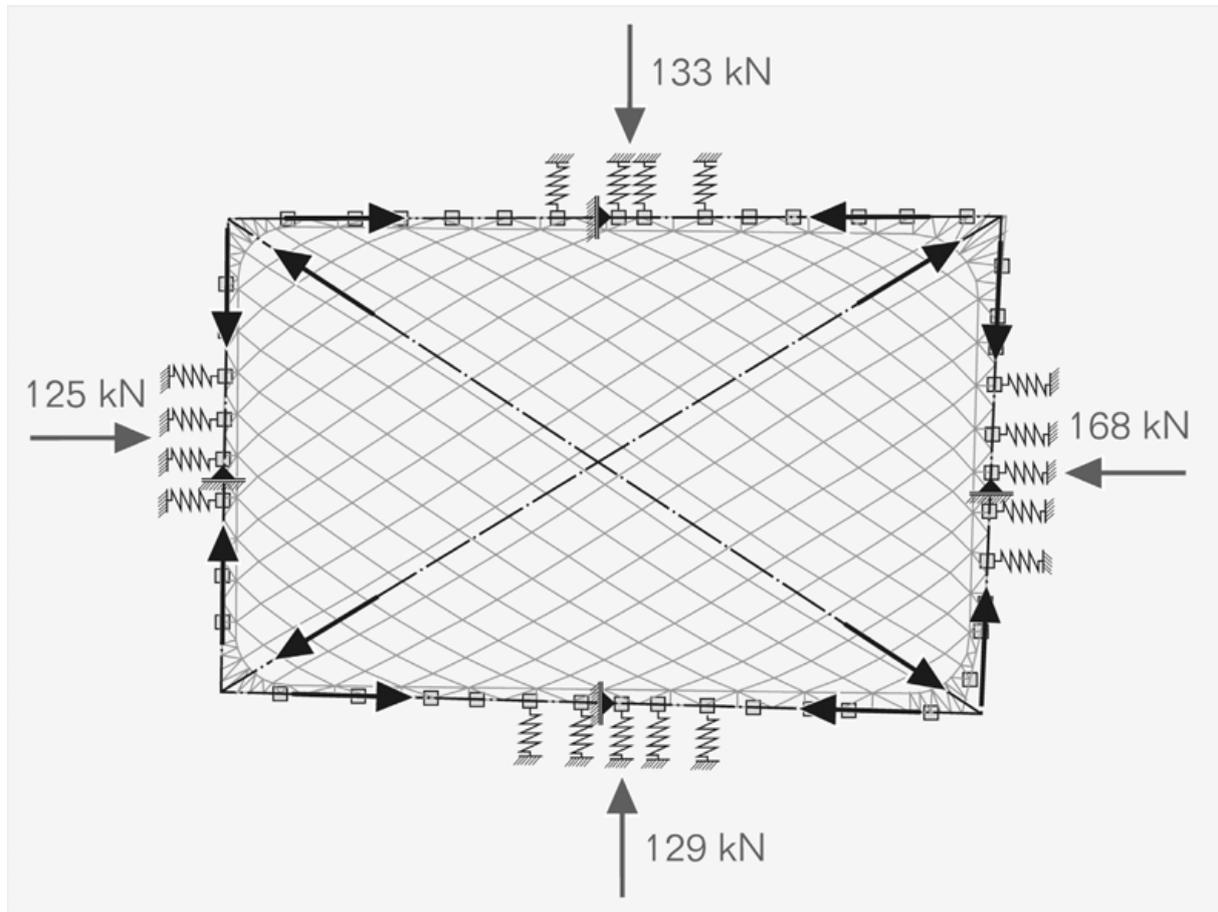
Abb. 5 Haupttragwirkung, Lagerschema und resultierende horizontale Auflagerkräfte senkrecht zu den Umfassungswänden

abgetragen. Der Horizontalschub dieser Träger wird zum großen Teil durch Ringzugkräfte kompensiert, die in den Randfachwerkträgern aktiviert werden (vgl. Abb. 5). Damit ergibt sich gegenüber dem in der Phase Entwurfsplanung vorgesehenen Tragwerk mit umseitig festen Auflagern eine deutliche Reduzierung der horizontalen Auflagerkräfte.

Aus optischen Gründen soll ein Netz mit annähernd gleichen Rauten die Gitterschale bilden. Daraus ergeben sich die in der Grundrissprojektion erkennbaren leicht gekrümmten Trägerscharen (vgl. Abb. 5).

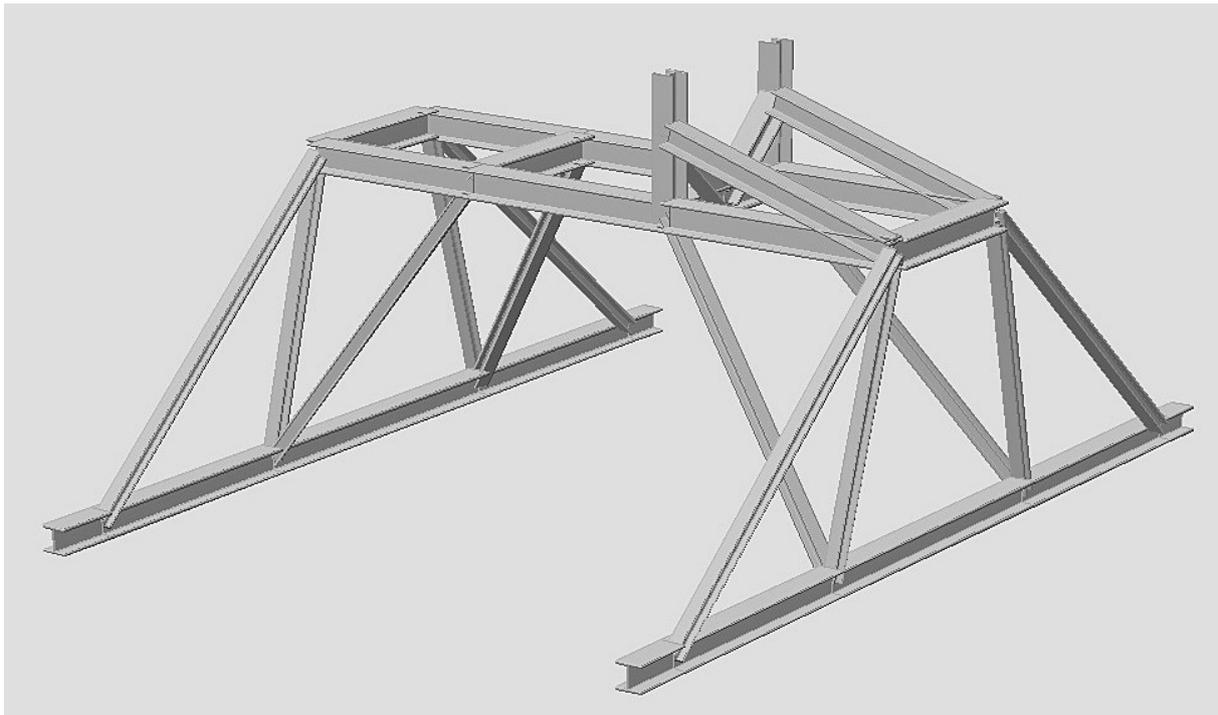
Abb. 6 Auflagerrahmen im Dachstuhl des Zwischenflügels Nord mit Festlager in Längsrichtung und Federlagerung in Querrichtung

Im Torhaus und im Zwischenflügel Süd erfolgt die Lastabtragung hauptsächlich über die vorhandenen Dachkonstruktionen. Im Zwischenflügel Nord, im Bärengartenflügel und in der Englischen Treppe werden die Lasten über neue Stahlböcke (vgl. Abb. 6) oder Stahlpendelstützen in die Stahlbetondecke über dem 3. Obergeschoss eingeleitet.

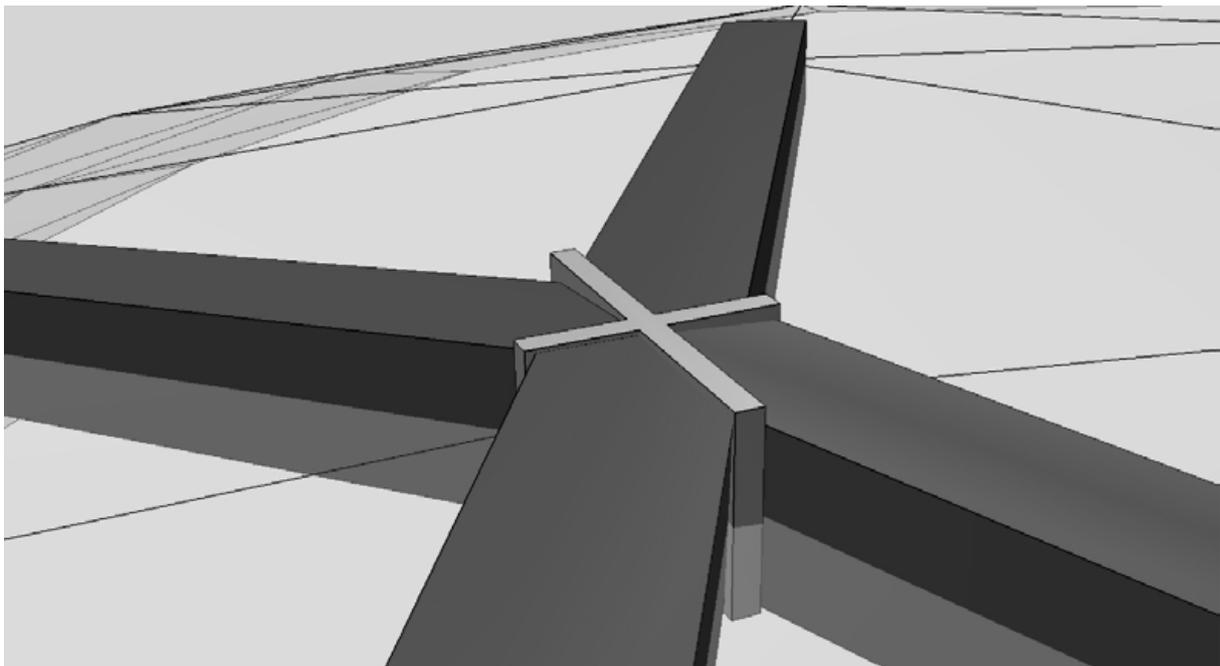
Abb. 7 Knotendetail der Gitterschale mit gekreuzten Stahlblechen

Die Gitterschale der Stabwerkskuppel stützt sich umlaufend auf den in einer Horizontalebene liegenden Obergurt des Randfachwerkträgers, der im Grundriss nahezu ein Rechteck mit den mittleren Seitenlängen von 42,3 m x 26,6 m bildet. Die Eckbereiche in der Obergurtebene sind mittels Übergangsbögen, deren Radien $R = 3,0$ bis $3,8$ m betragen, ausgerundet.

Das Gitternetz wird aus Stahlhohlprofilen mit quadratischem Querschnitt $B \times T = 180 \text{ mm} \times 180 \text{ mm}$ aufgebaut. Dabei erfolgt die Ausrichtung der Stäbe um die Stabachsen so, dass die beidseitig der Stäbe angrenzenden Hyparflächen im gleichen Winkel auf die Profilquerschnittsachsen zulaufen.

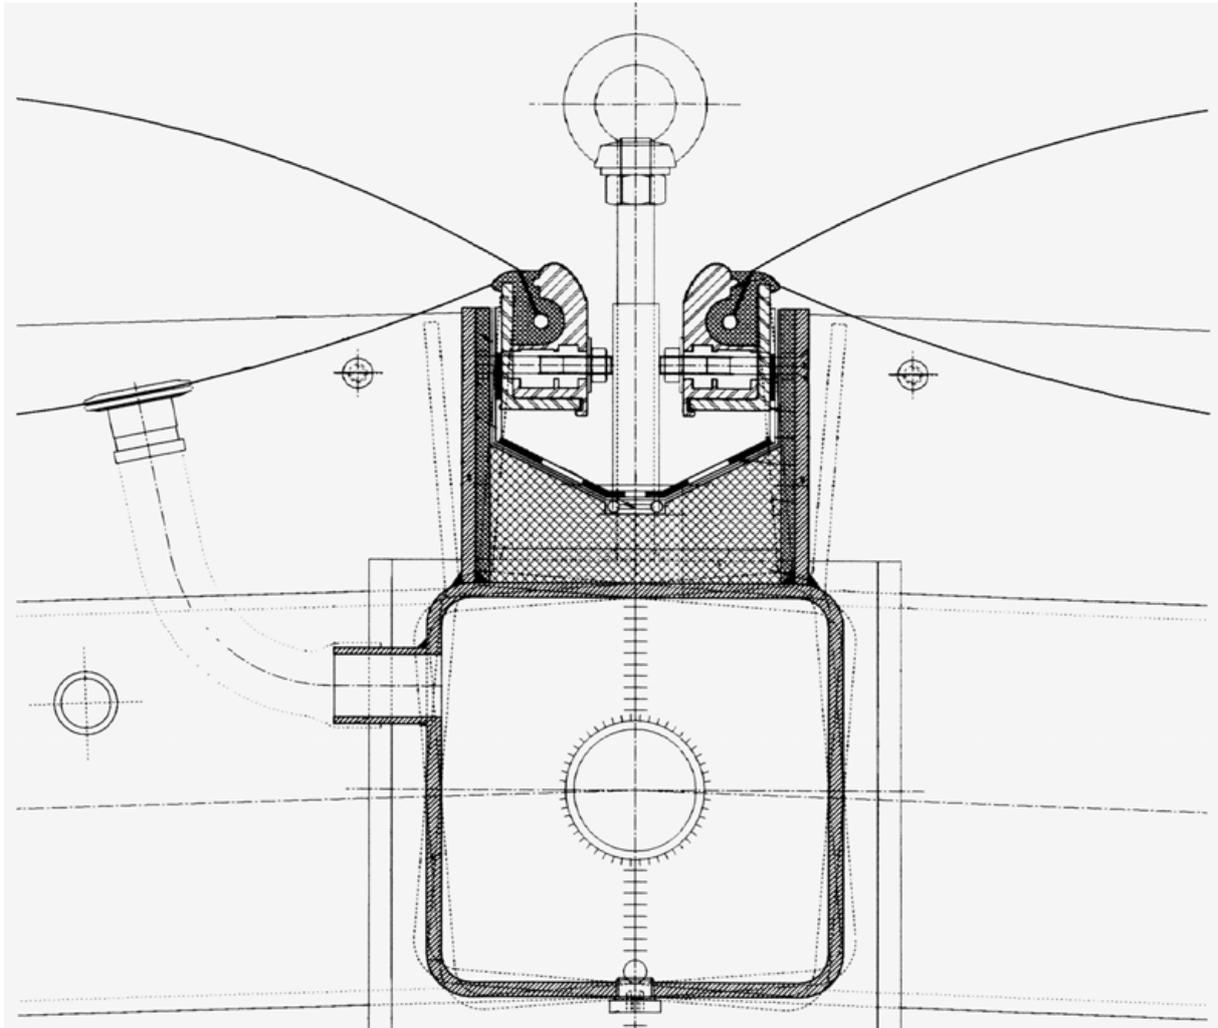
Abb. 8 Querschnitt mit Aufsatzkonstruktion für die Befestigung der Kissen

Für die Fixierung der Luftkissen werden außenseitig Stahlbleche senkrecht auf die Hohlprofile der Gitterschale aufgeschweißt. Daran werden die Klemmprofile für die Membrankissen angebracht (vgl. Abb. 8). Die Versorgung der Kissen mit Druckluft erfolgt über die Profile des Primärtragwerks. Dazu ist es erforderlich, in jedem zweiten Netzknoten ein Rohr durchzuführen. Um Tauwasser in den Kissen zu verhindern, muss die Luft vorgetrocknet werden, so dass ein ausreichender Korrosionsschutz der Stahlkonstruktion gewährleistet ist. Damit bei einer Störung der Luftversorgung möglicherweise anfallendes Kondenswasser abfließen kann, werden zusätzlich Bohrungen in den Stahlblechkreuzen angeordnet. Für die endoskopische Kontrolle der Innenflächen der Stahlprofile sind Revisionsöffnungen an der Unterseite der Profile vorgesehen.

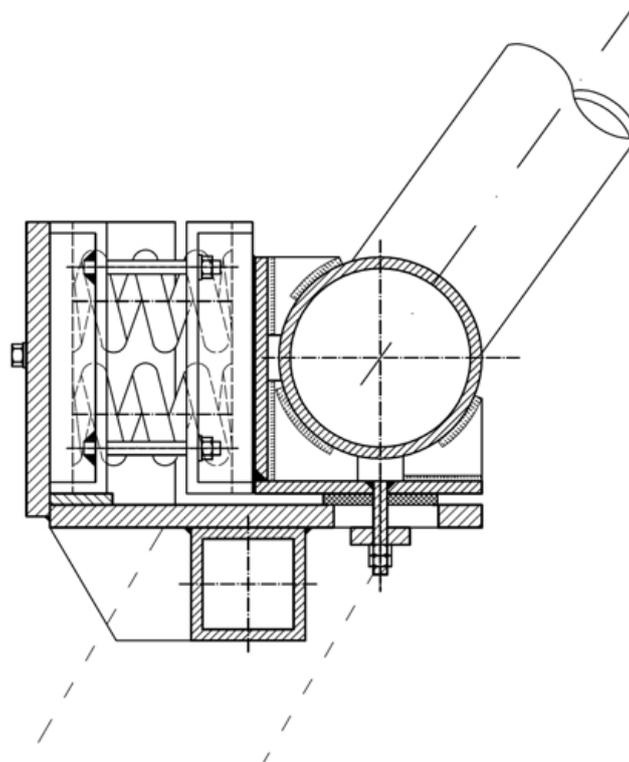
Abb. 9 Detail Auflager mit horizontal angeordneten Schraubenfedern

Für die Aufnahme der aus nichtsymmetrischen Windlastanteilen hervorgerufenen äußeren Horizontalkräfte ist pro Seite des rechteckigen Hofgrundrisses ein in Längsrichtung der zugehörigen Umfassungswand wirkendes Horizontalauflager vorgesehen.

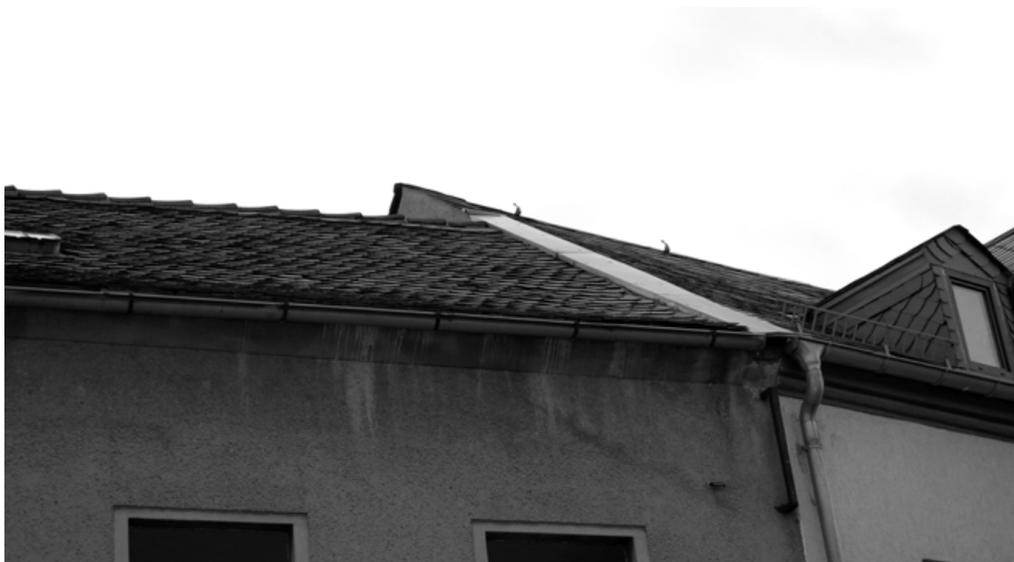
Foto 1: unzureichende Brandwand

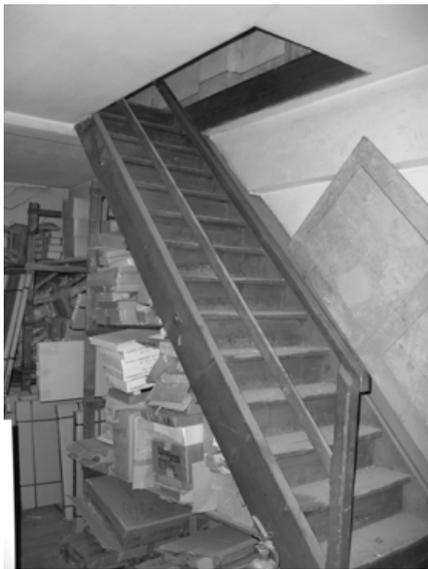
Foto 2

Ein anderes Problem besteht darin, dass notwendige Treppenräume im Brandfall nicht ausreichend lang sicher begehbar sind, weil der obere Abschluss zu nicht ausgebauten Dachräumen (Foto 2) unzureichend ist, brennbare Materialien im Treppenraum (Fotos 2 und 3) gelagert werden, keine T30/RS-Türen zu Kellerräumen eingebaut wurden, Elektro- und Gasinstallationen (Foto 4) vorhanden sind, die Rauchabzugsöffnung (Foto 5) bei Gebäuden mit Höhen über 13 m zu niedrig eingebaut wurden oder die nutzbare Breite der Treppen und Podeste (Foto 3) eingeschränkt ist.

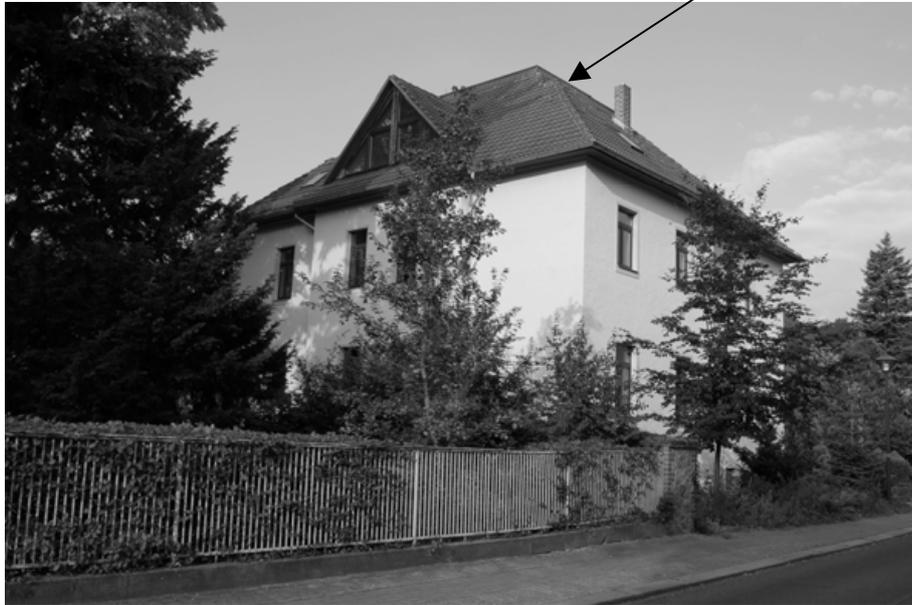
Foto 6

In einigen Fällen, insbesondere bei bestehenden Gebäuden, ist die Feuerwehrezufahrt nicht vorhanden oder die Anleiterbarkeit von Rettungsfenstern, die darüber hinaus oft nicht die erforderliche Größe aufweisen, nicht gegeben. Dies trifft auch auf die Dachterrasse zu, von der Personen im Brandfall nicht gerettet werden können.

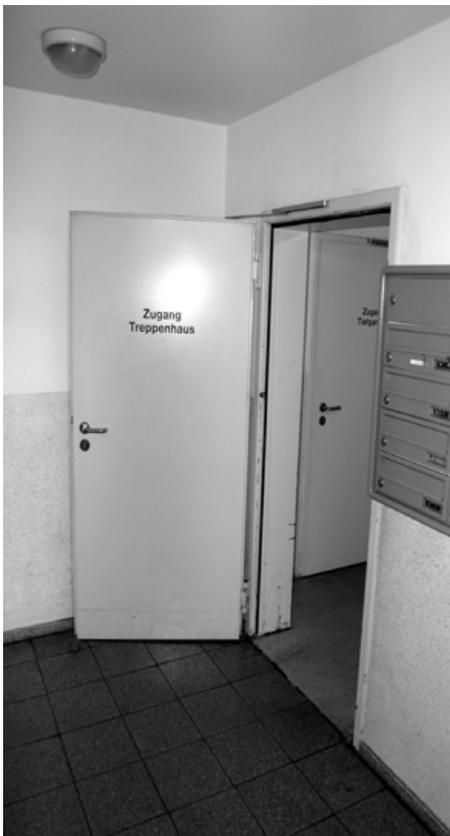
Foto 7

Bei Bauüberwachungen oder Endabnahmen sind oftmals Türen anzutreffen, die mit Holzkeilen (Foto 7) ständig offen gehalten werden oder deren Selbstschließer ausgehängen (Foto 8), abgebaut oder defekt sind, so dass Schleusenfunktionen außer Kraft gesetzt werden und Rauch ungehindert in die Treppenträume gelangen kann. Dies wird mit nachstehenden Fotos verdeutlicht.

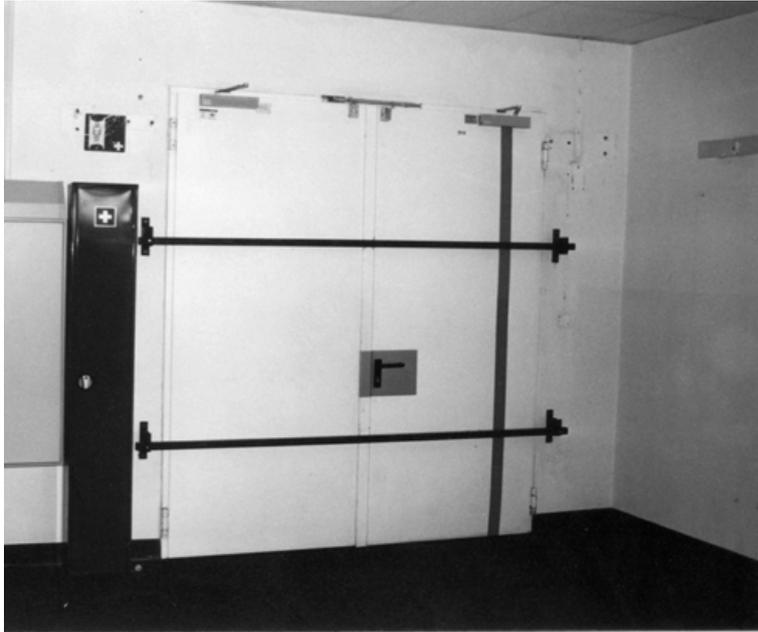
Unter Umständen trifft man auch gut gesicherte Türen an.

Das nebenstehende Foto zeigt eine T90-Tür im Zuge eines Rettungsweges in einer Brandwand, die zwar ordnungsgemäß zwei Selbstschließer sowie eine Vorrichtung zur Schließfolgeregelung aufweist, sich aber, bedingt durch die beiden Stahlriegel, nicht öffnen lässt.

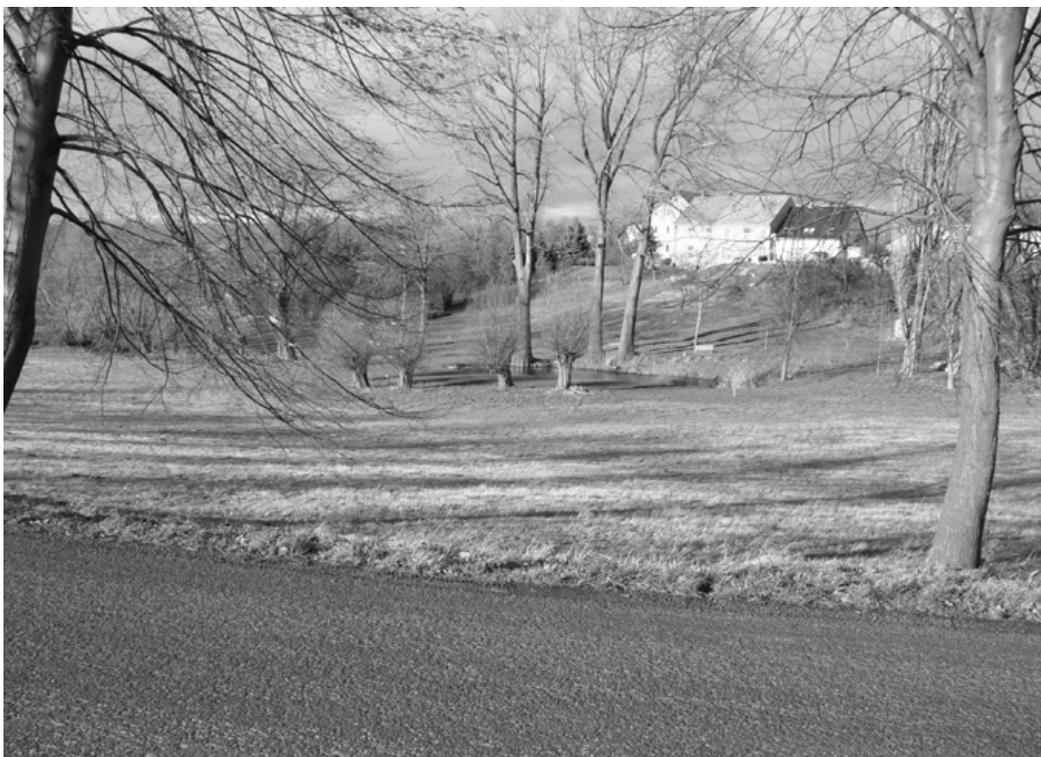
Foto 10

In einigen Brandschutzgutachten ausgewiesene Teiche ohne entsprechende Entnahmestellen für die Feuerwehr, z. T. relativ weit von den betreffenden Gebäuden entfernt, stellen in ländlichen Gebieten hinsichtlich der Löschwasserversorgung ein Problem dar. Sie können im Sommer bei hohen Temperaturen und geringem Niederschlag ausgetrocknet und im Winter zugefroren sein.

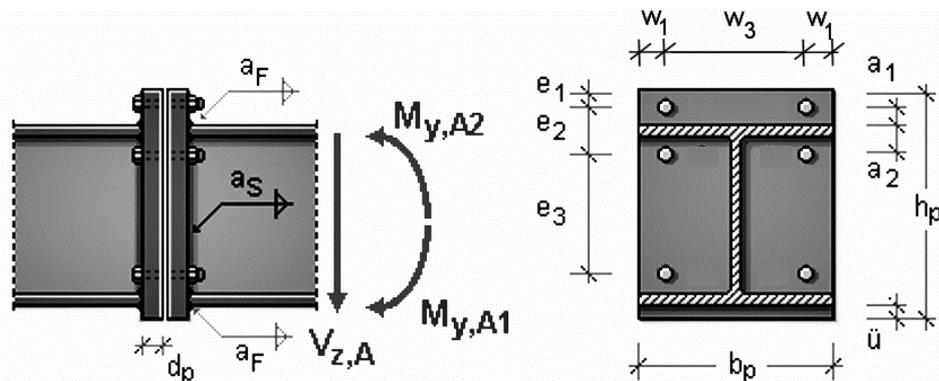
Gewählt wurde ein DAST-Stoß: IH 3A 26 16 (HEA 260, S 235, Schrauben M16, Güte 10.9)

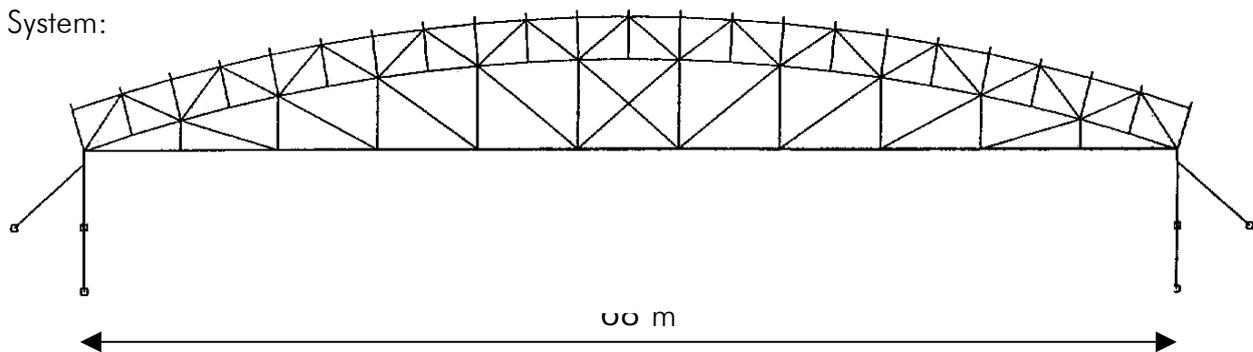
System:

6. Beispiel 3 - Schäden durch Nichtbeachtung des Verformungsverhaltens von Schraubverbindungen am Randbinder der Arena Leipzig

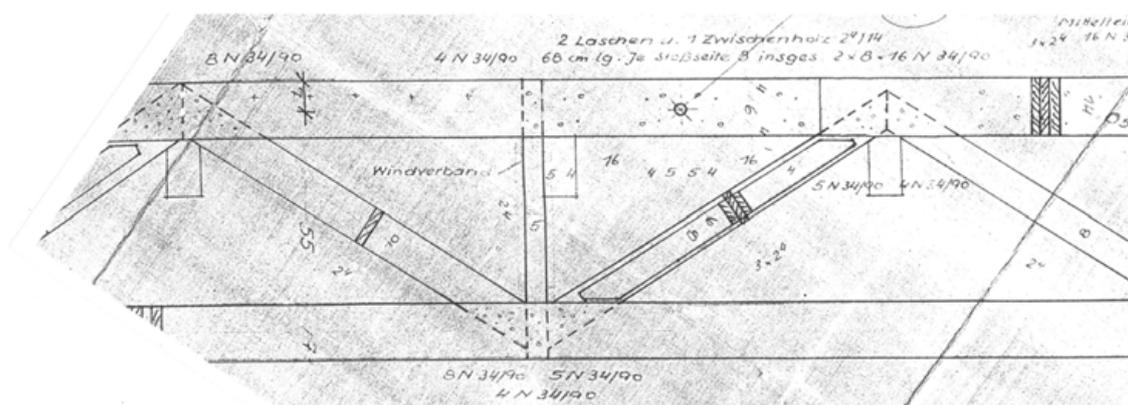
Abb. 1: Konstruktionsprinzip Nagelbrettbinder

Nagelbrettbinder bestehen aus dünnen und teilweise sehr kurzen Brettern. Bei einer konstanten Brettstärke von 24-30 mm wird die Querschnittshöhe entsprechend dem Schnittkraftverlauf angepasst. Aus zwei Brettern und einem Füllholz zusammengesetzte Querschnitte bilden die Gurte. Die Herstellung der Gurtstöße erfolgt mit seitlich aufgenagelten Laschen. Die Diagonalen der Fachwerke werden als Einzelbrett zwischen die Ober- und Untergurtbretter eingefügt. Schlanke, auf Druck beanspruchte Diagonalstäbe werden hinsichtlich der Stabilität durch seitlich aufgenagelte Bretter verstärkt. Alle Knotenpunkte sind genagelt, wobei die Nägel zur Gewährleistung einer ausreichenden Einschlagtiefe mit $> 3 \cdot d_s$ umgeschlagen wurden.

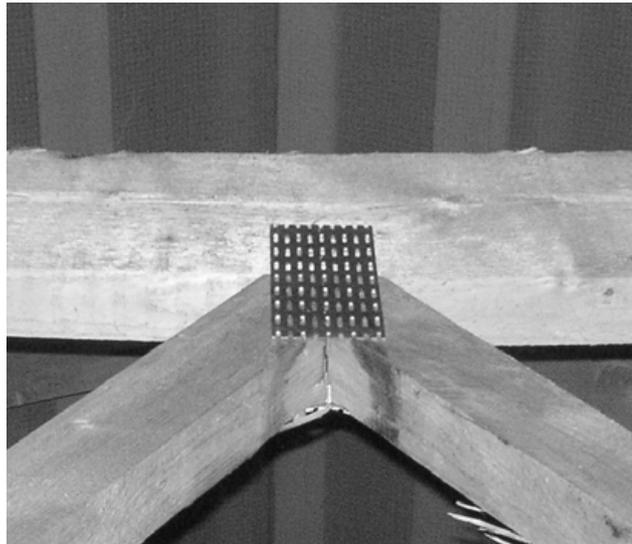
Abb. 2: Konstruktionsprinzip Nagelplattenbinder

Im Allgemeinen weisen die Gurte der Nagelplattenbinder einen oder mehrere Stöße auf. Aufgrund der fehlenden Seitensteifigkeit der Nagelplatten stellen diese Punkte Gelenke dar, die eine zusätzliche seitliche Abstützung erfordern. Bei der Berechnung der Stabilisierungslasten sowie bei der konstruktiven Ausbildung müssen diese Gelenke berücksichtigt werden.

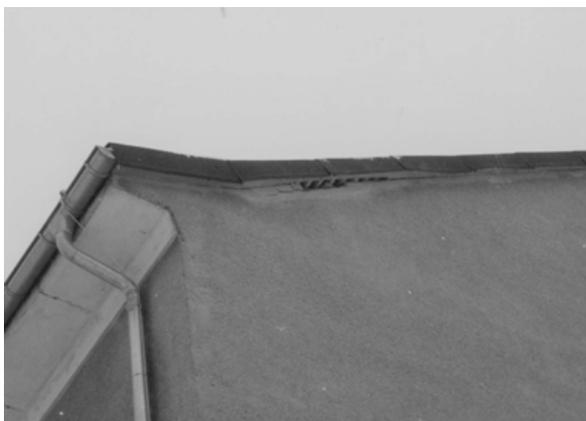
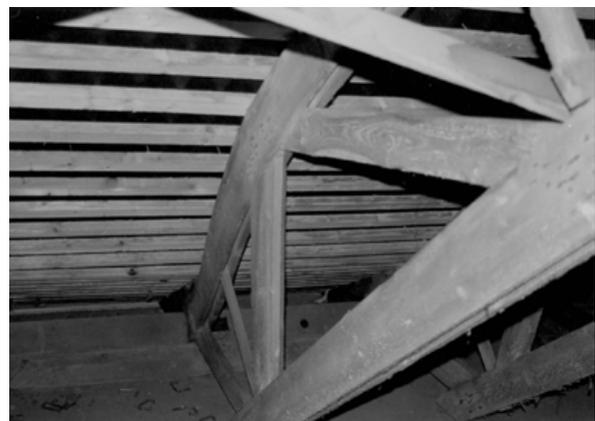
Die Schädigung der Dachkonstruktion wurde erst durch starke Verformungen an angrenzenden Bauteilen bemerkt. So waren die Dachlatten über die bereits horizontal gerissene Giebelwand hinausgeschoben worden.

Abb. 3: Schadensbild der seitlich ausgewichenen Nagelbrettbinder des Otto-Meisser-Baus

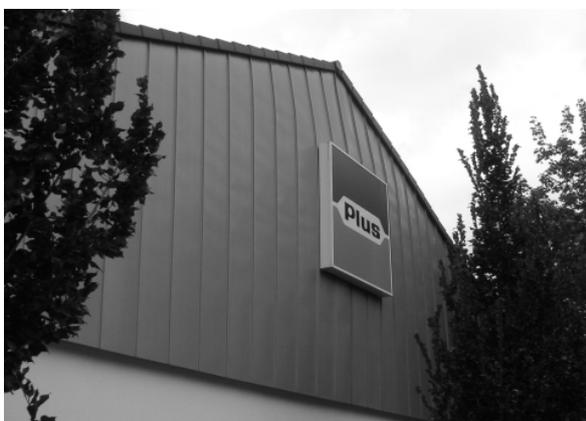
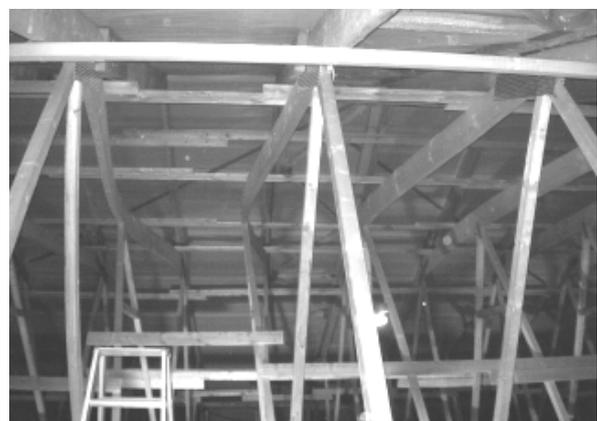
Die Schädigung der Dachkonstruktion wurde erst durch Verformungen an angrenzenden Bauteilen bemerkt. So hat sich die Titanzinkblechverkleidung der Giebel mit der Holzschalung und der Lattenunterkonstruktion dem Ausweichen der horizontalen Binder folgend ebenfalls stark gewölbt.

Abb. 4: Schadensbild der ausgewichenen horizontalen Obergurte der Nagelplattenbinder des Plus-Marktes

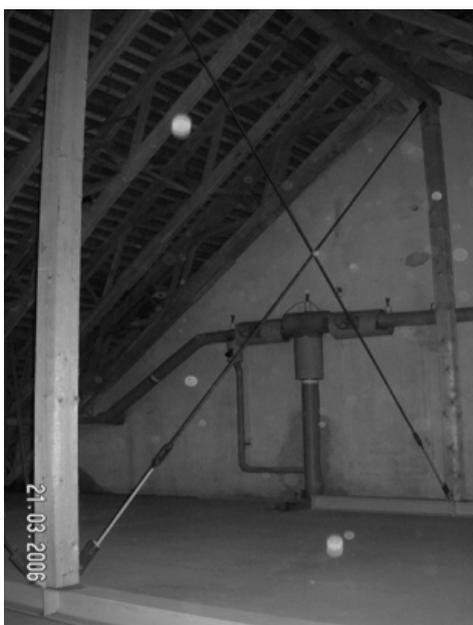
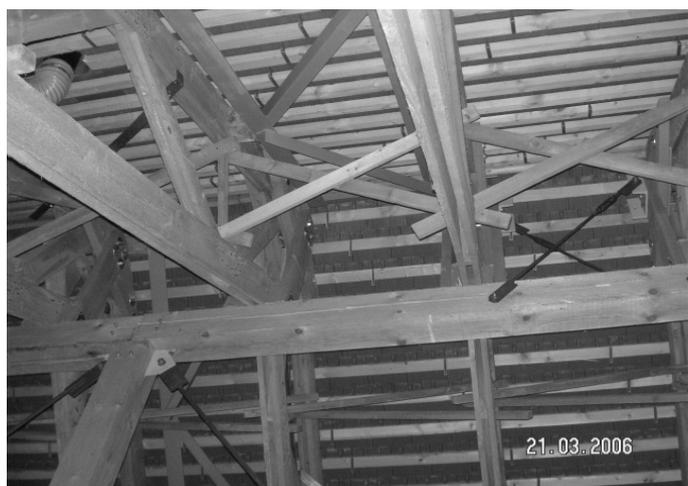
Die geschädigte, aus **Nagelplattenbindern** bestehende Dachkonstruktion des **Plus-Lebensmittelmarktes** in Dresden wurde ebenfalls durch neue bzw. zusätzliche Verbände in der horizontalen und schrägen Obergurtebene ausgesteift. An der Traufe werden die Auflagerkräfte direkt abgeleitet. Der Lastabtrag von den übrigen Auflagerpunkten der Verbände geschieht über zur Traufe hin gespannte Windrispenbänder, wobei die zur Verbandswirkung notwendigen Druckbohlen zusätzlich eingebaut wurden. Der Einbau der neuen Konstruktionsteile erfolgte, nachdem die Verformungen der horizontalen Obergurte durch Entlasten der Binder und Zurückziehen teilweise rückgängig gemacht wurden.

Abb. 5: Sanierungsvorschlag durch Einbau zusätzlicher vertikaler und in Dachebene liegender Verbände
